球型/云台摄像机

FAQ

本文档主要针对球型摄像机（以下简称“球机”）、云台摄像机产品，在实际使用环境中会遇到一些常见设备问题、参数设置疑问、使用误区等提供解决思路及操作指导。

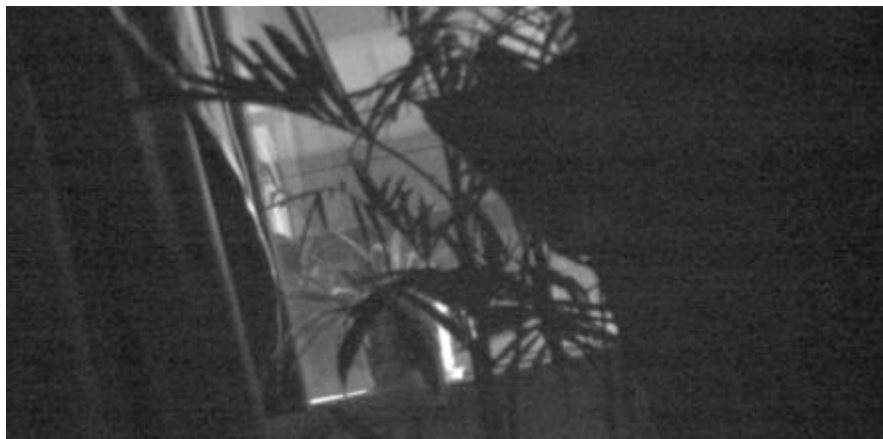
图1-3 噪点图片

播放视频时，图像噪点比较大。

现场环境过暗。

- 步骤1 登录球机的 WEB 界面。
- 步骤2 选择“设置 > 相机设置 > 摄像头属性 > 摄像头属性 > 曝光”。
- 步骤3 根据实际情况，调整可抑制噪声的参数，单击“确定”。

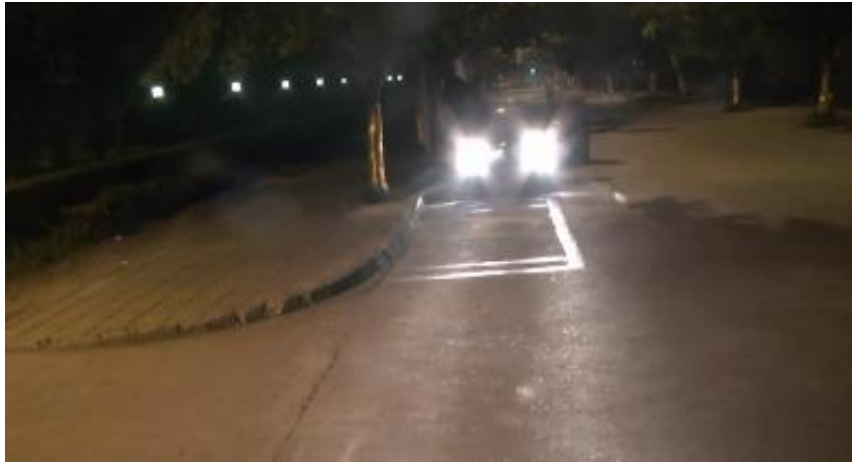
图1-5 异常现象

晚上有汽车驶入时，摄像机图像中的车灯区域比较亮。

- 未开启强光抑制。
- 车灯角度不合理。

步骤1 开启强光抑制，并适当调高抑制等级。

适当放大倍数或转动云台，增加车灯在图像中的占比，来抑制灯光亮度、提高灯光周边场景亮度。

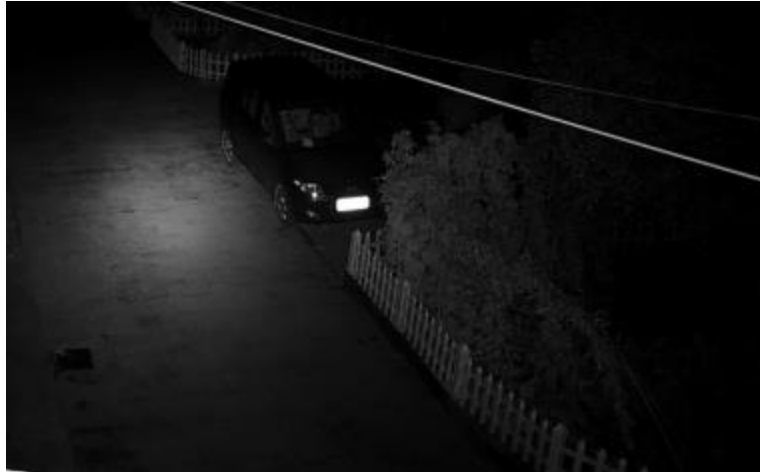
图1-9 异常图片

晚上开启红外模式时，无法看清车牌。

- 汽车车牌对红外光反射率非常高，车牌过曝。
- 车牌背景与字体对红外光的反射差异，无法分辨车牌字体。

步骤1 将摄像机设置为彩色模式。

步骤2 采用白光补光灯。

- 目前用于车牌识别的摄像机基本不用红外灯补光，一般采用白光补光。
- 如果当前设备不支持白光补光，请重新选购支持白光补光的设备或者在监控环境中加装补光灯。

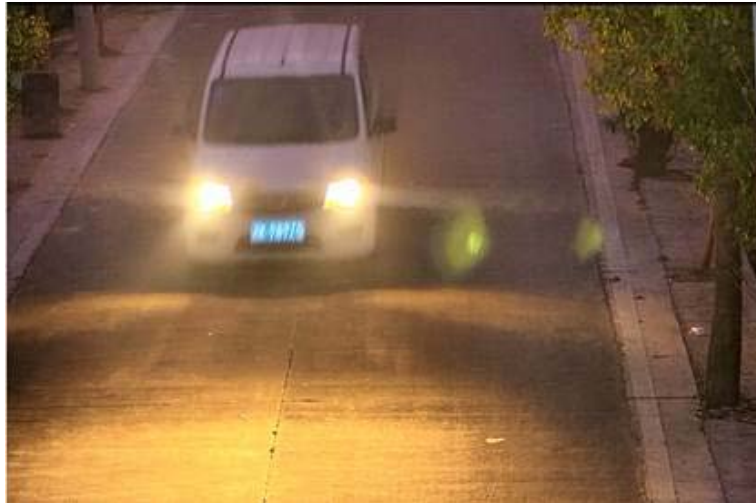
图1-12 拖影图片

监控场景下，移动物体的拖影现象明显，或者云台转动时静态物体存在明显影响图像效果的拖影现象。

- 曝光时间过长。
- 开启 3D 降噪功能。

步骤1 降低快门值。

步骤2 降低或者关闭 3D 噪点抑制。

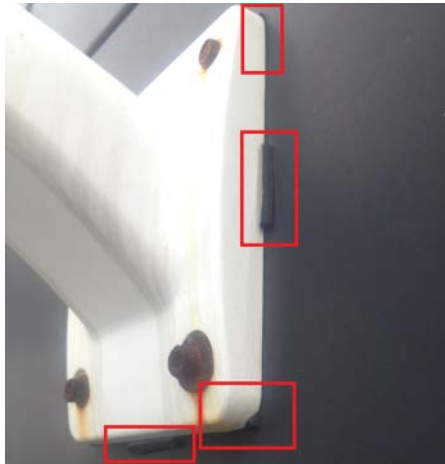
图2-2 增加减震垫

- 球机画面倍数太大，外界振动（如风扰）传递到机芯上。
- 安装立杆或支架未安装稳固，导致设备晃动。

步骤2 加固安装立杆、支架。

可以增加橡胶垫片吸振，或者在支架与安装板之间增加减震垫，如 EVA 泡棉或硅胶垫。

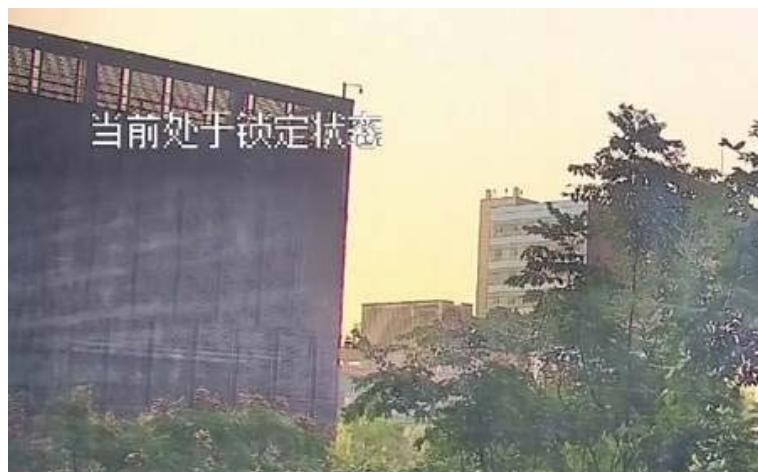
图2-6 异常图片

球机使用一段时间后云台不可转动，OSD 叠加锁定信息，如“云台寿命不足，部分功能即将被锁定”、“云台处于锁定状态，XXX 被锁定”。

设备的运动部件都有其使用寿命，设备出厂默认已做了保护机制。

请联系相关技术支持处理。

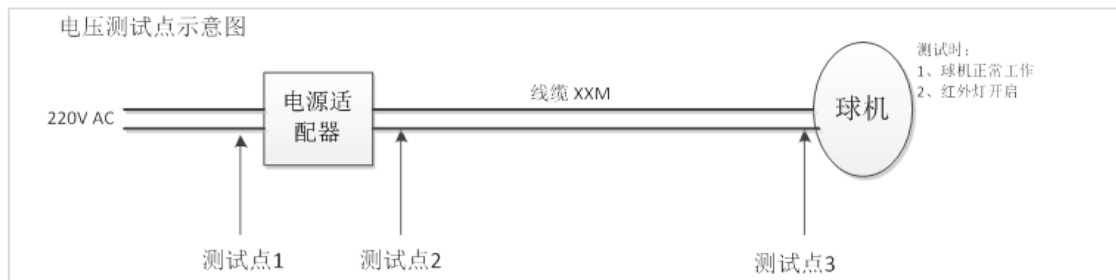
图4-2 电压测量示意

球机日志经常出现异常重启、断电重启；晚上开启红外模式后球机会异常退出；使用云台功能时出现低头、电源板烧板问题。

现场供电电压异常。

测量图 4-2 中三个测试点位的电压，项目用一般为标准电压 $\pm 10\%$ 。如果供电电压异常，请根据现场情况排查问题。

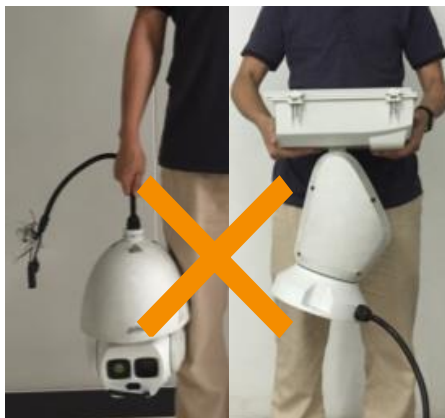
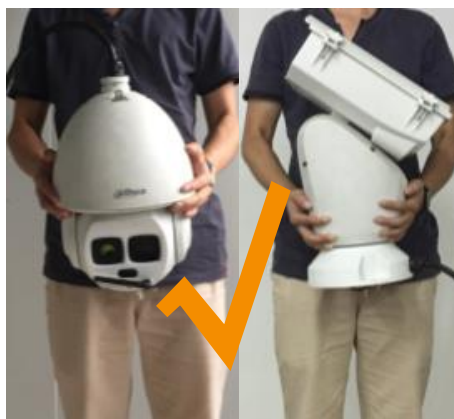
雨天过后球机内部进水，造成短路，球机运行出现一系列问题。

- 安装搬运过程中不正当操作。

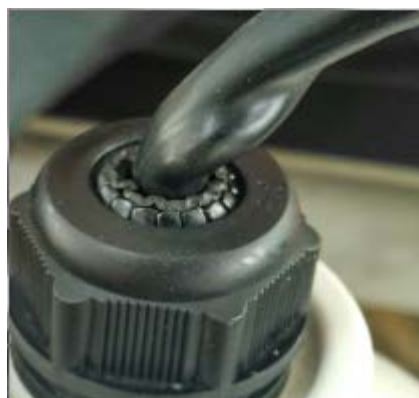
图4-5 线缆扭线

- 线缆扭线。

步骤1 线头接线防水，线头接线注意用黑色胶带包裹以达到防水的目的。

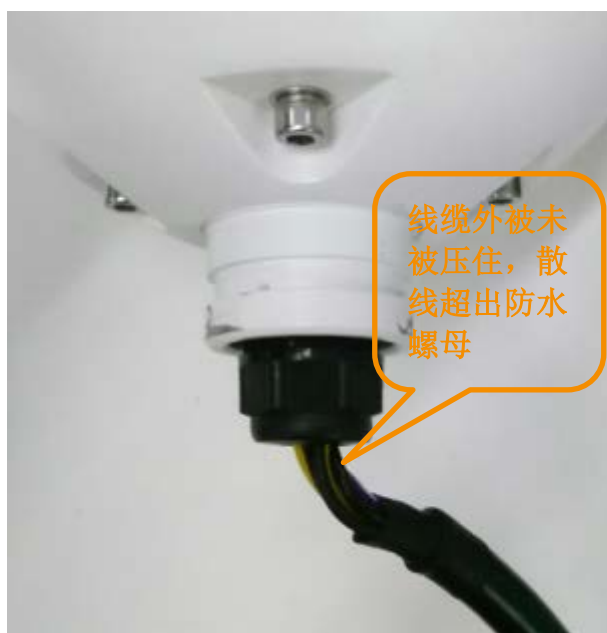
图4-6 散线超出防水螺母

- 散线超出防水螺母。

- 球机的安装应以产品安装指南为准，安装前应仔细检查产品安装支架是否与安装指南相匹配。安装结束后支架固定端的中空部分不得裸露于外界。
- 吊装支架顶部需要做好密封，防止形成漏斗状结构导致支架内部积水。
- 线缆散线不可裸露在外部，防止被水淋到，流入球机内部。

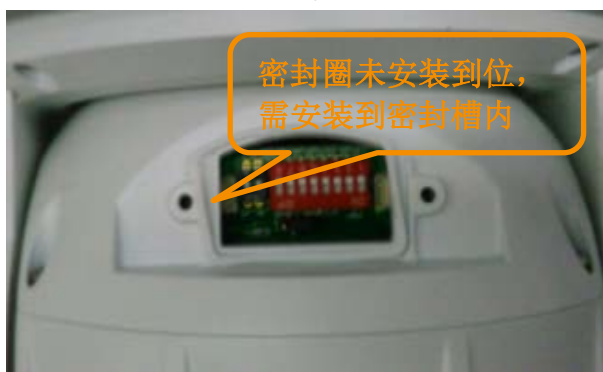
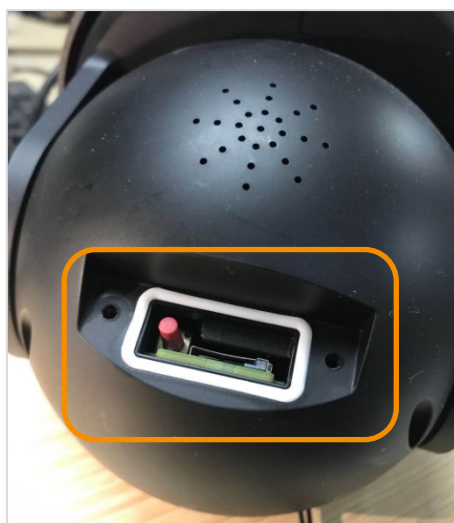
- 未安装密封圈。

步骤3 安装密封圈。

- 请勿漏装密封圈。
- 密封圈应正确放置在沟槽内，不允许装歪、跳出沟槽。
- 密封圈上装配部位不得有异物干扰，如内部线缆、干燥剂等。
- 密封圈如果破损，应立即更换。

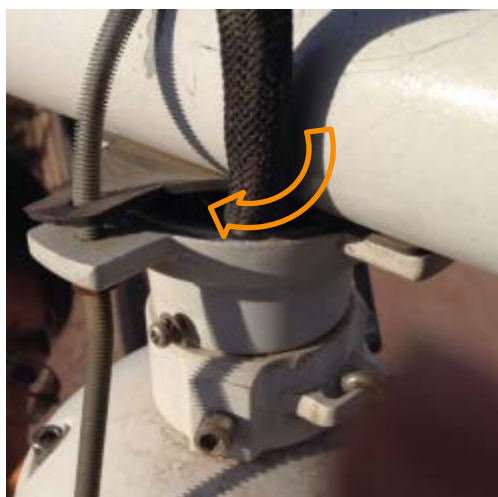
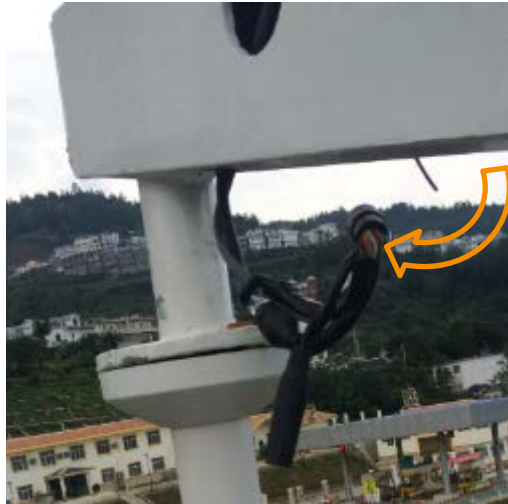
- 未做好球机支架防水。

步骤4 正确防护球机支架。
